7- LOS HORNOS DE YESO DE SAN ESTEBAN DE LITERA

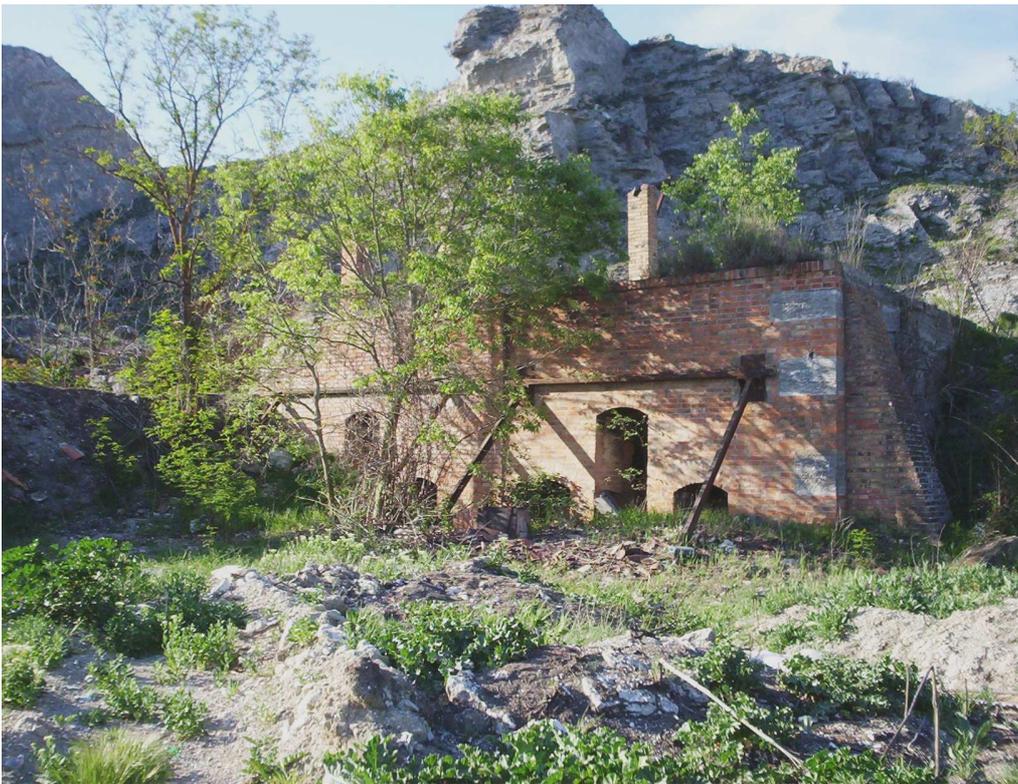
Horno yesero de San Esteban, con la cantera al fondo.

En San Esteban de Litera existe un buen ejemplo de horno de yeso en la salida del pueblo en dirección a Peralta de la Sal por la comarcal A-2216, poco después de dejar atrás las piscinas, en una explanada situada a la derecha de la carretera. El horno es un edificio, parcialmente derruido, constituido por dos plantas, con la fachada de ladrillo y varias portezuelas en la parte inferior. Sobre la planta superior existen vestigios de un tejado. La construcción está situada en una pendiente, y al fondo se observa la cantera de la que se extrajo la roca en los periodos de actividad.

La planta inferior se llenaba de madera por las portezuelas y se prendía fuego. Las altas temperaturas provocaban la deshidratación progresiva de la roca suprayacente, en un proceso lento que llegaba a durar un día, lo que obligaba a mantener encendido el fuego todo ese tiempo. La planta superior del horno estaba protegida de las lluvias por un tejadillo. Terminada la operación, se transportaban los bloques hasta Binéfar, a un molino ya desaparecido que ocupaba la actual carpintería Borraz. Allí el material era pulverizado y se vendía a granel o se ensacaba.

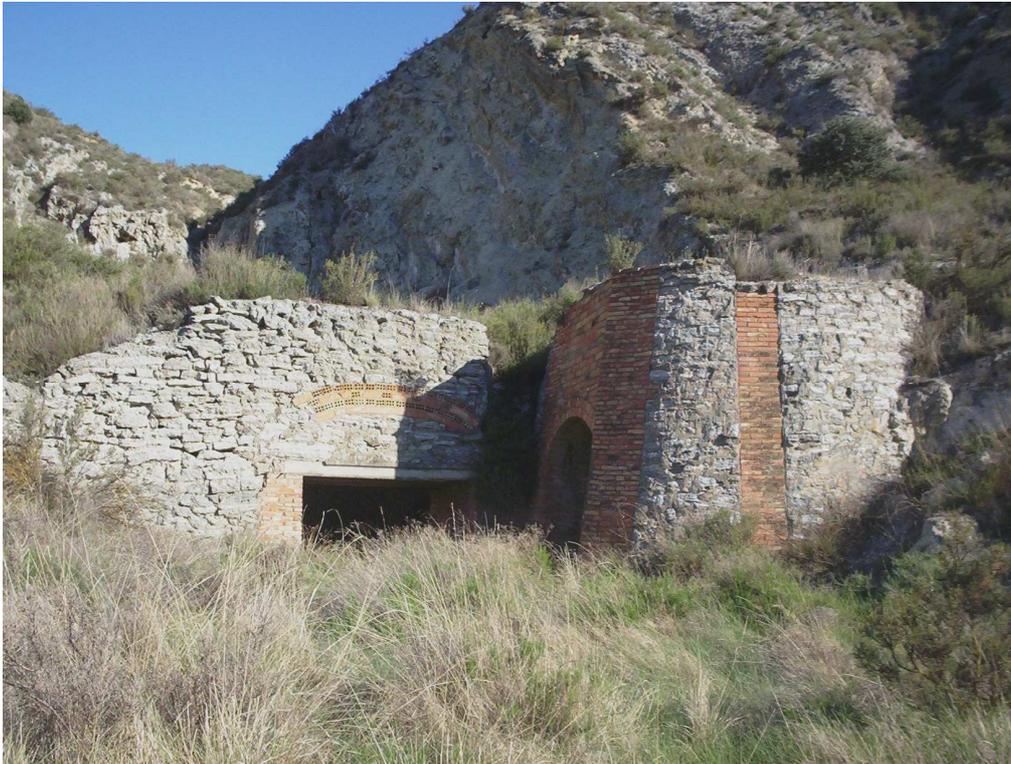
Horno de yeso de La Almunia de San Juan, con la cantera detrás.

Existen otros hornos de yeso en La Almunia de San Juan y Albelda. Todos ellos están en unas condiciones precarias, y es cuestión de tiempo su desplome total. De nuevo, un pedazo de historia que va a desaparecer ante nuestras narices.
